重庆市计量质量检测研究院第一分院检测业务技术用房（一期）

# 水土保持监测总结报告

建设单位：重庆市计量质量检测研究院第一分院

2025 年 7 月

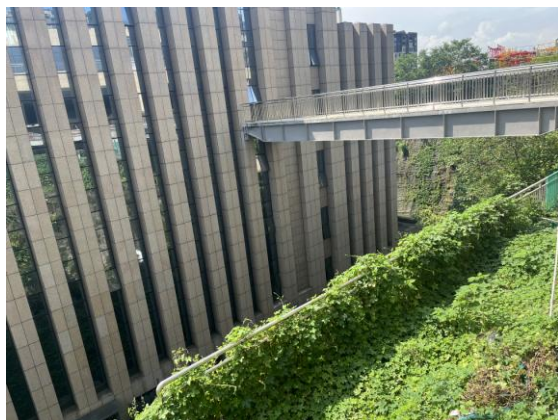
经查询施工纪录、工程竣工验收资料和现场踏勘，本项目实施的水土保持工程措施主要于 2017 年 4 月~2019 年 3 月之间完成，实施的工程措施与批复的水土保持方案一致，即：截水沟 80m，雨水管网 360m，盖板沟 140m。

截水沟

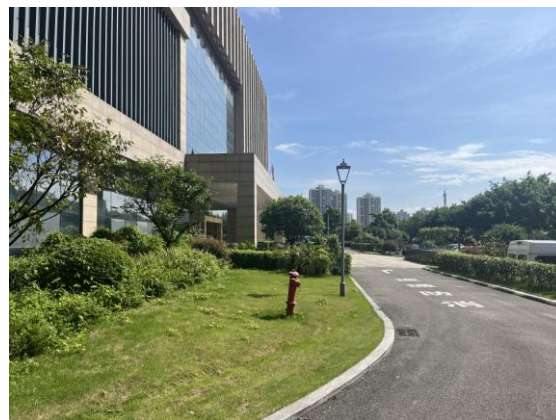
雨水管网

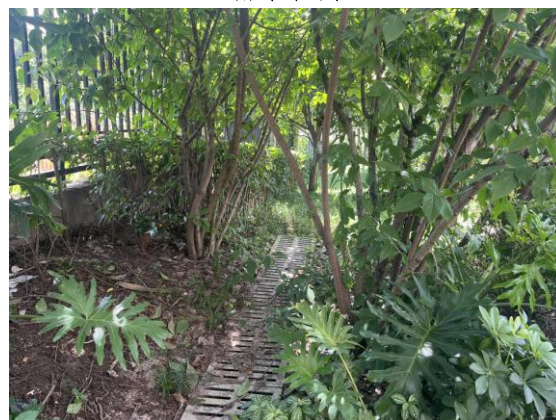
盖板沟

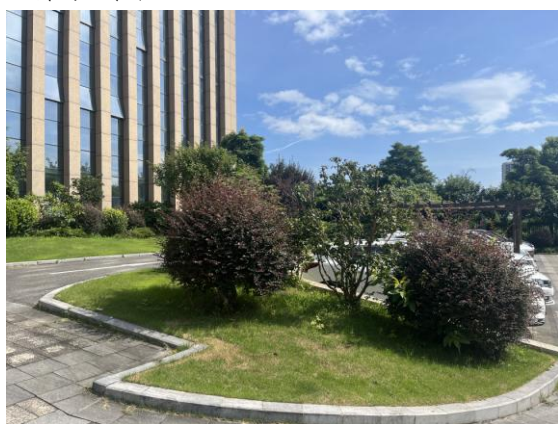
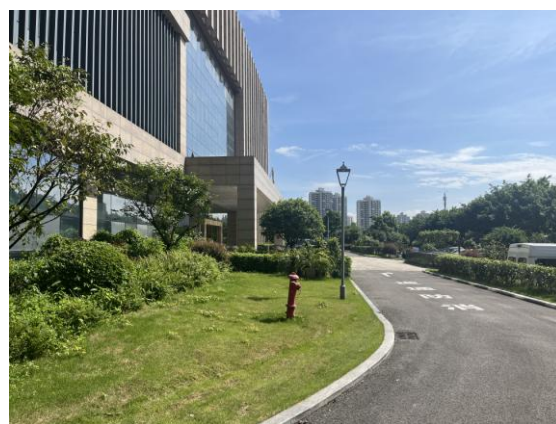
经查询施工纪录、工程竣工验收资料和现场踏勘，本项目实施的水土保持植物措施主要于 2017 年 4 月~2019 年 3 月之间完成，实施的植物措施与批复的水土保持方案一致，即：场地景观绿化 2600m<sup>2</sup>。

场地绿化

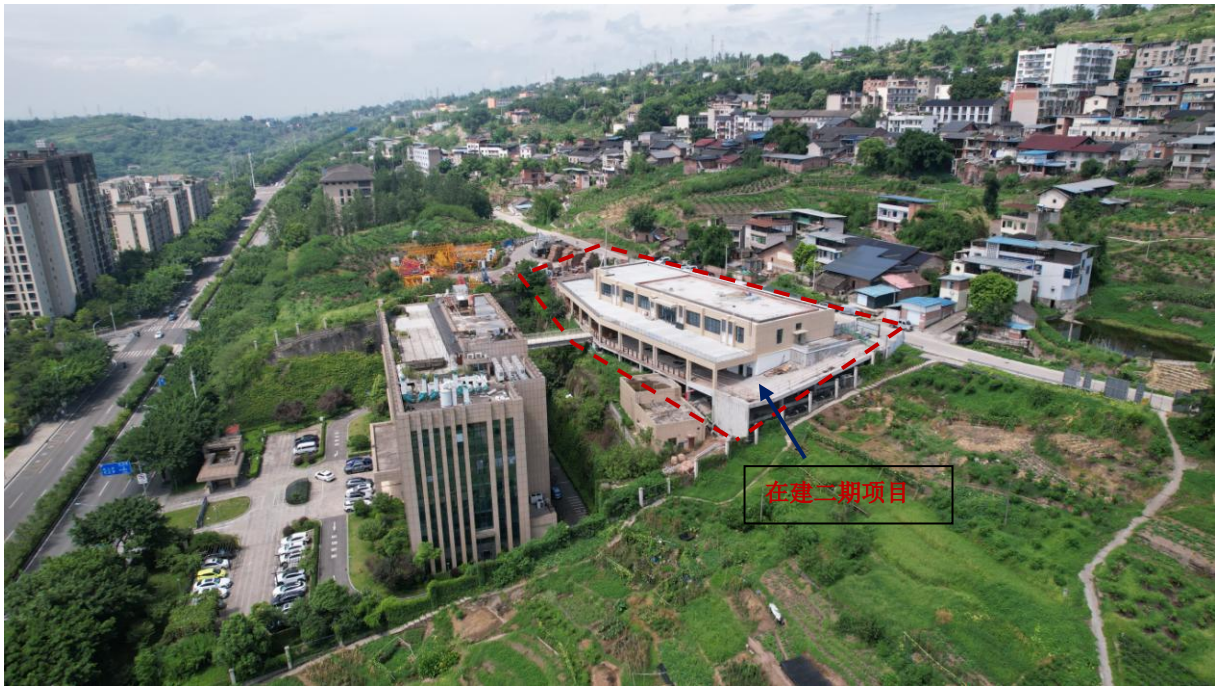
图 5.1-1 施工营地现场照片

各阶段水土流失面积主要通过资料分析结合遥感影像资料判读方法获得。施工期水土流失面积按全部扰动计算，即施工期水土流失面积 1.02hm<sup>2</sup>；试运行期水土流失面积主要为工程建设区范围内未采取水土保持措施或植被恢复不佳的区域，根据现场踏勘情况，一期场地已硬化或绿化，施工营地所在的二期项目已开工建设并即将完工，二期项目占地 0.29 公顷，建设总挖填土石方小于 1000 立方米，未达到编报水土保持方案的条件，我院已按照水土保持有关技术标准做好水土流失防治工作，现场无明显水土流失现象。

在建二期项目（虚线框内范围）
